中度颱風麥德姆(MATMO)

災害事件紀錄與萬榮鄉災因分析

國立東華大學環境學院防災研究中心執行

2014年8月

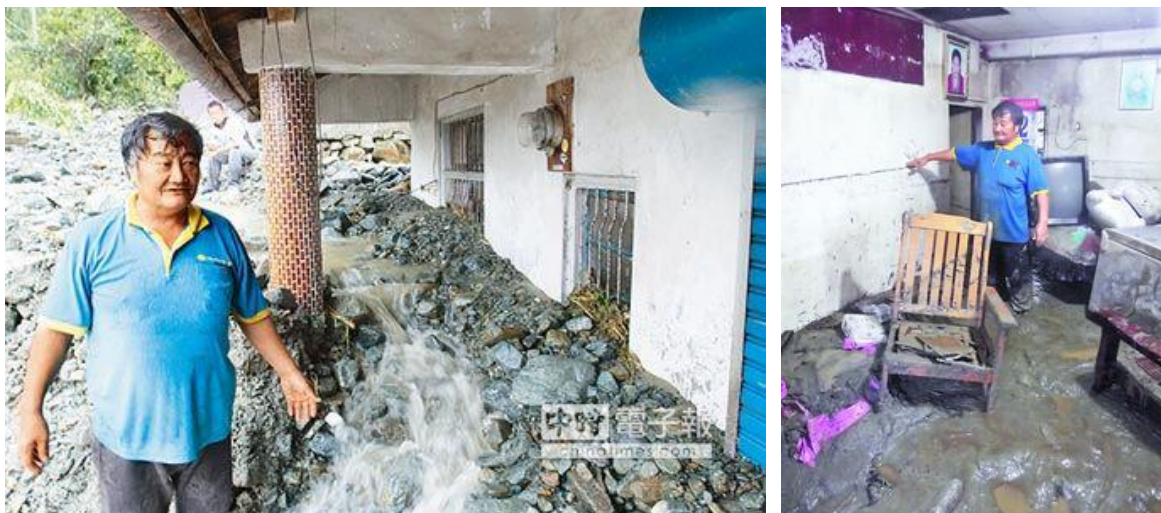
麥德姆颱風橫掃花蓮，萬榮鄉馬遠村兩戶民宅遭土石流淹沒。【記者邱立雅 / 攝影】

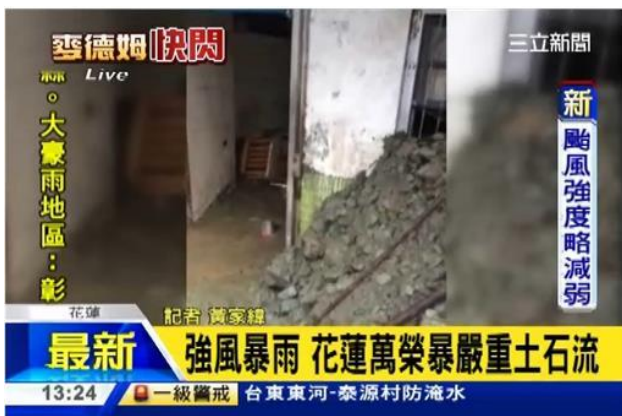
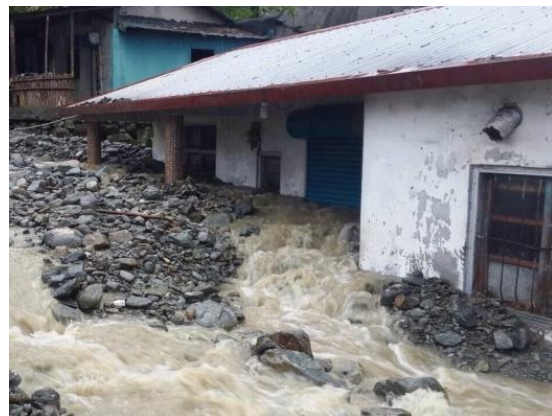
萬榮鄉馬遠村157-1前箱涵遭土石掩埋，溢流土石沖入民宅。

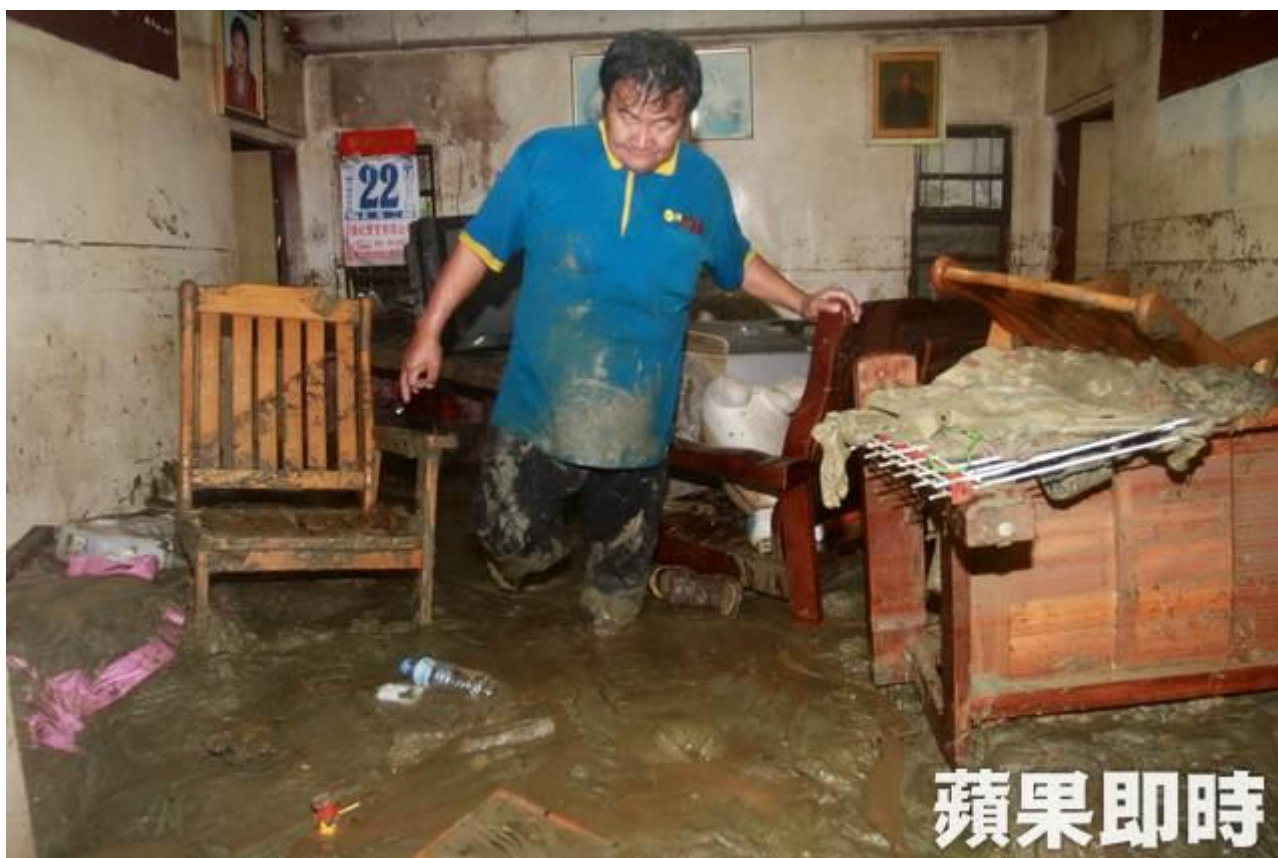
土石流沖入民宅導致家具全毀，泥巴堆積到小腿處。【王文傑攝】

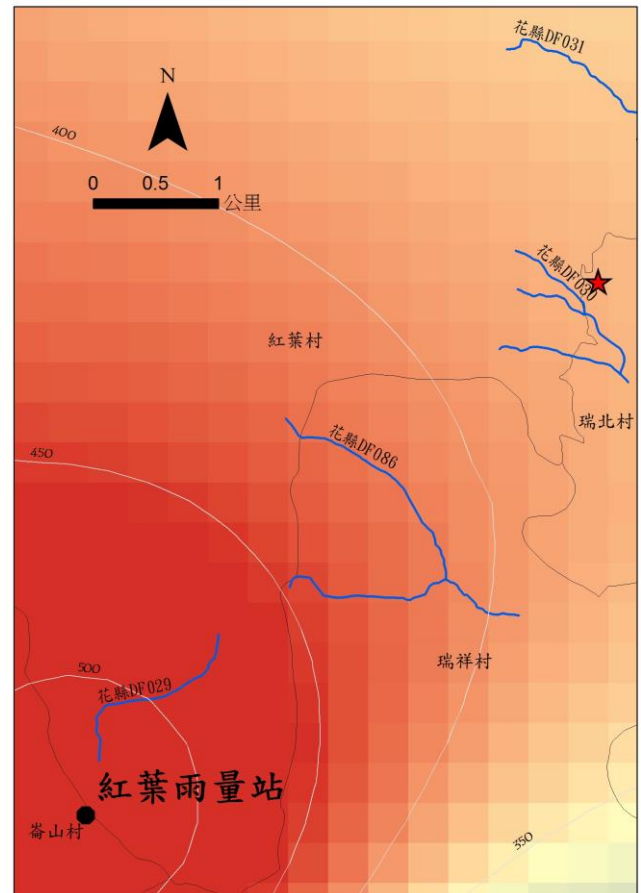
紅葉村土石流潛勢溪流DF030附近崩塌地

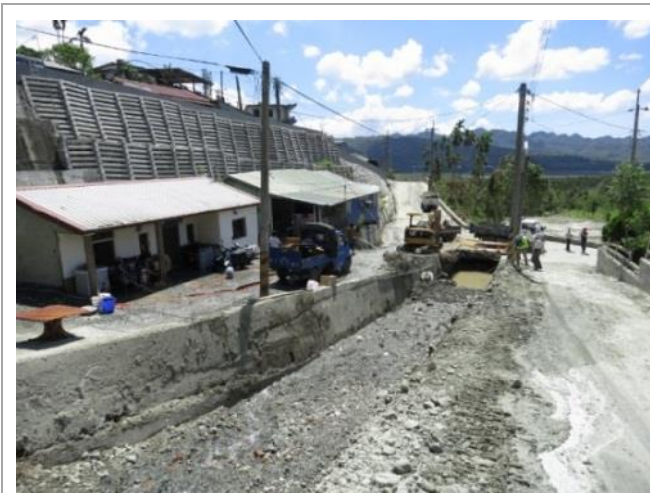
本次土石災害除影響3戶民宅外，土石淤滿於下游排水溝，該排水溝為水土保持局花蓮分局於99年度馬遠8鄰之蝕溝控制工程（99S-WF-6-U05-016）所施設，本次土石災害中，工程無損壞。

照片3：清理後河床構造物無損壞

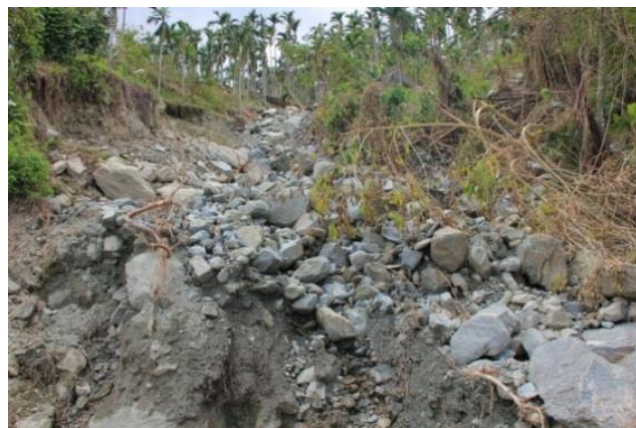
照片4：野溪上游檳榔園崩塌區

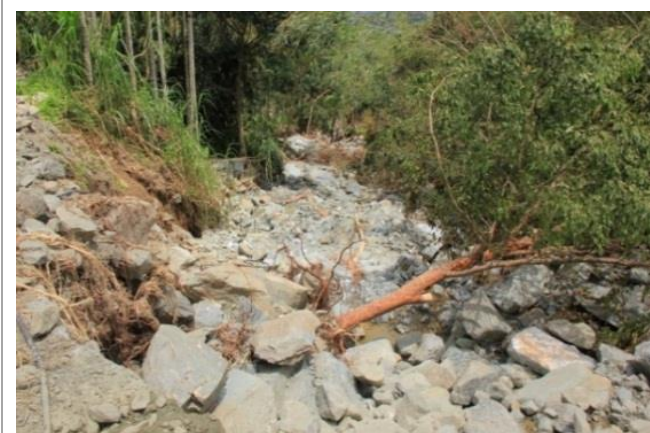
照片5：野溪上游坡面已成沖蝕溝

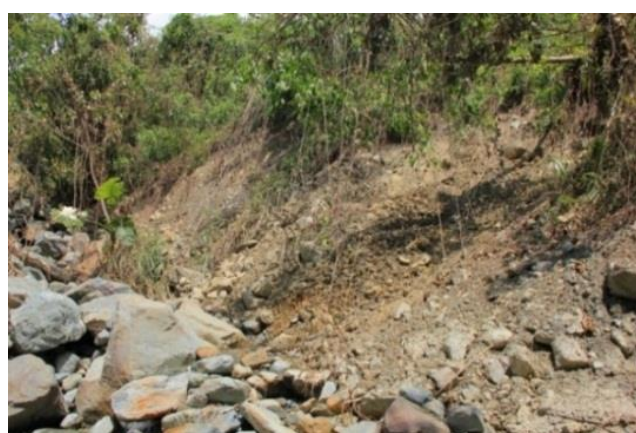
照片6：距離涵洞約70m處野溪左岸崩塌

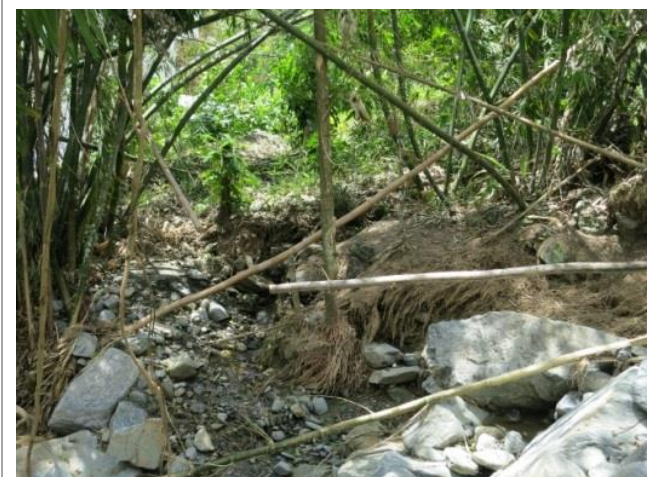
照片7：距離涵洞約70m處野溪右岸沖蝕

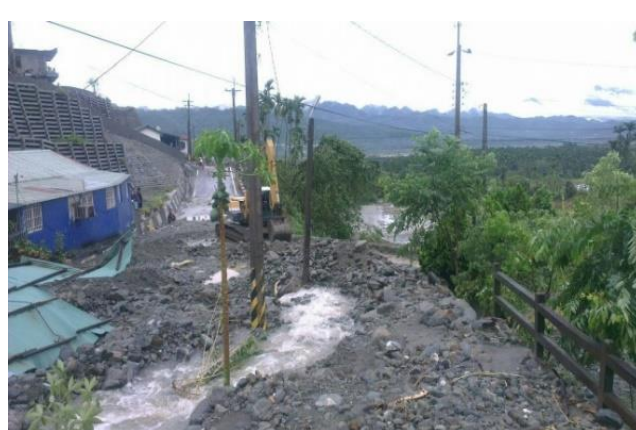
照片8：排水溝已經被掩埋約50公尺、涵洞阻塞（江子亮先生提供）

人工施設排水溝為封底（不透水）之蝕溝控制工程，長度約50公尺，坡降約20%，由西北向東南通過社區路面下之涵洞。涵洞深度約1.5m，寬度2.6m，豪雨之際顆粒較細土石材料，仍可順利排出，惟就河床上岩塊最大粒徑可達0.8公尺的情況，當大顆粒岩塊受阻或移動速度較慢，而於進入涵洞時，上面空間受到阻礙產生停滯，使得土石下移時不易宣洩，就有阻塞的機會。因此避免涵洞因淤積而降低通水斷面外，抑制粗顆粒岩塊進入排水道或可改善土石暢行無阻的問題。

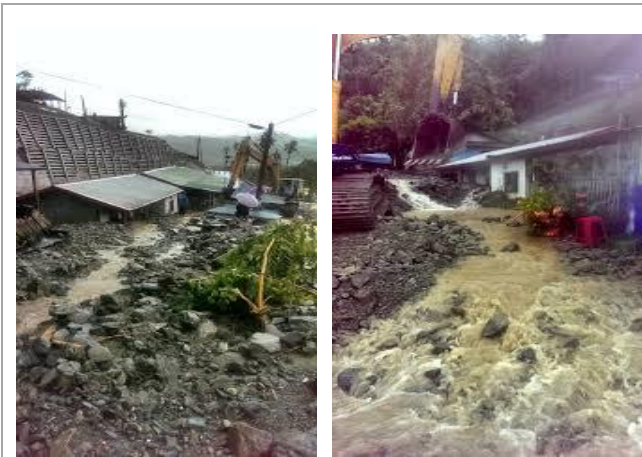
照片9: 排水溝左岸受土石掩埋之三戶房舍(江子亮先生提供)

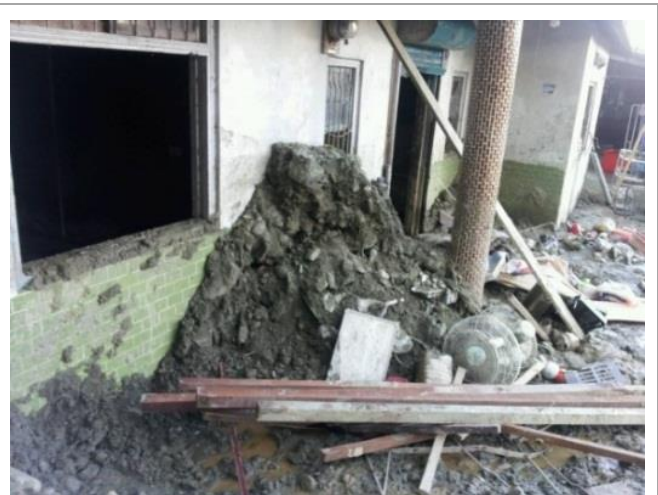
照片10: 房舍窗戶已被破壞(江子亮先生提供)

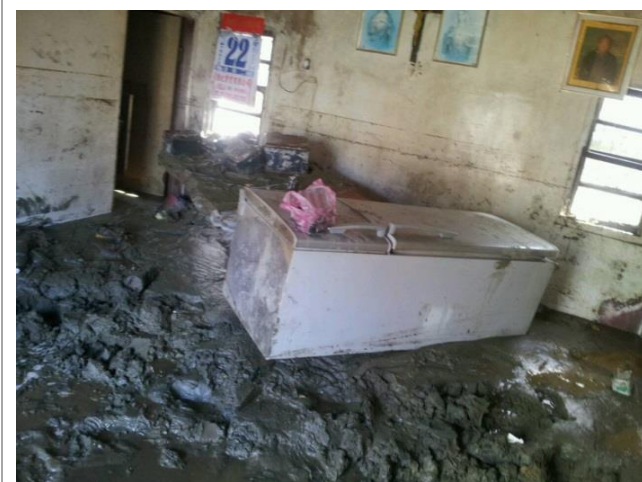
照片11: 內多泥水, 影響高度超過50公分(江子亮先生提供)

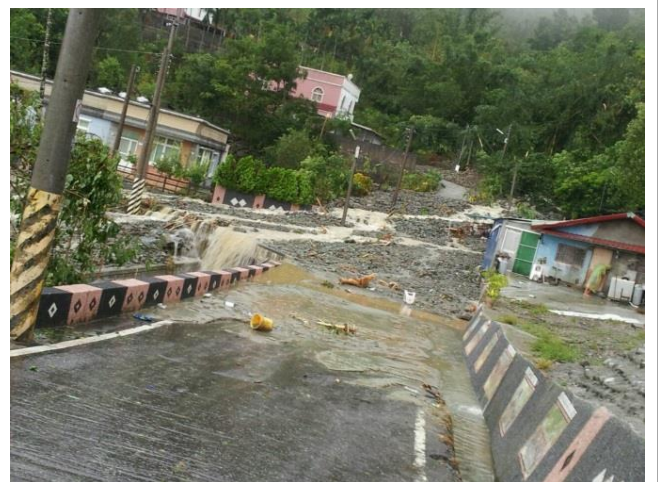
照片12: 大排水溝旁農路也被波及(江子亮先生提供)

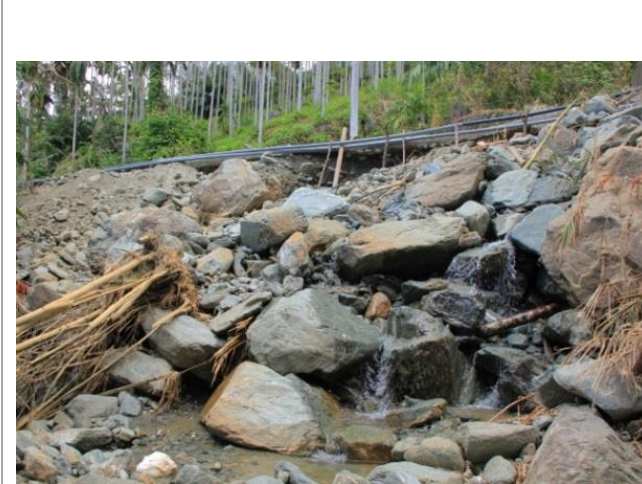
照片13: 產業道路被沖毀15m, 衝出寬8.5m蝕溝

產業道路通過本區B、C、D三區，逕流集中沖蝕區源頭，即位於B區西南端、與C區交界處，產業道路在此成之字型爬升，而將上、下段道路一併沖毀；沖蝕溝目前已經成為一深溝（照片3）應即時處理，避免繼續刮蝕、擴大；C、D兩區各有產業道路一段穿過該蝕溝而受影響，其中於D區與E區交界之產業道路沖蝕較嚴重，造成8.5公尺寬之沖蝕溝（照片13），產業道路下方崩塌約15公尺，為急需處理。目前以排除土石暫時可通行。

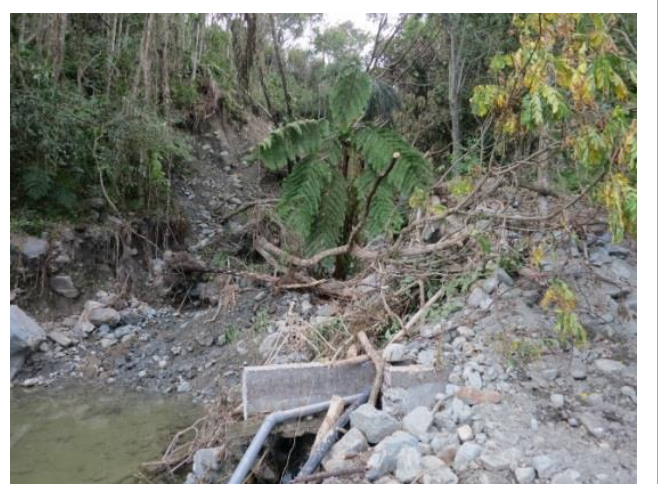
照片14: 沖毀的產業道路上方野溪兩側皆為崩積層

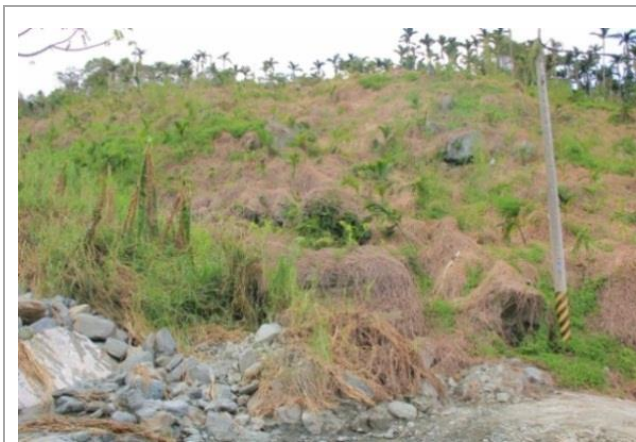
照片15：野溪上游檳榔園地勢較緩，為崩積層

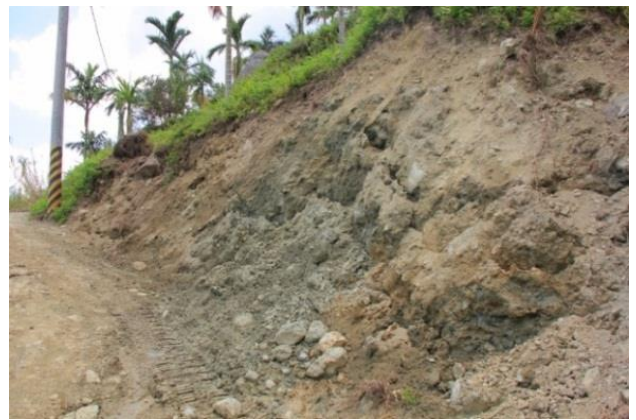
照片16：野溪上游坡面崩積層

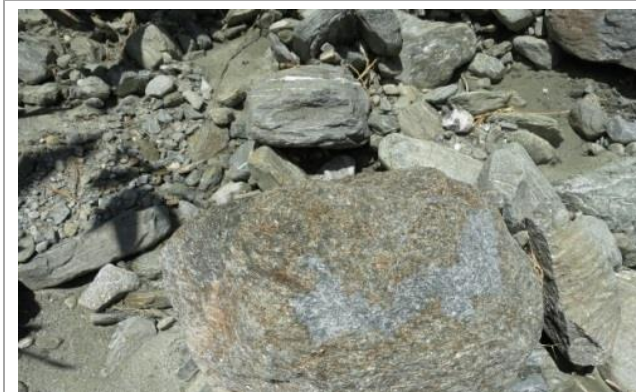
照片17：岩塊以多雲母之黑色片岩為主

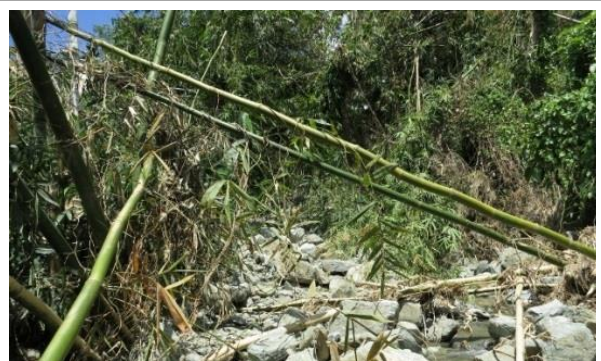
照片18：崩塌沖蝕區上方河床粒徑淘選良好，平均粒徑70 cm * 55 cm * 35cm

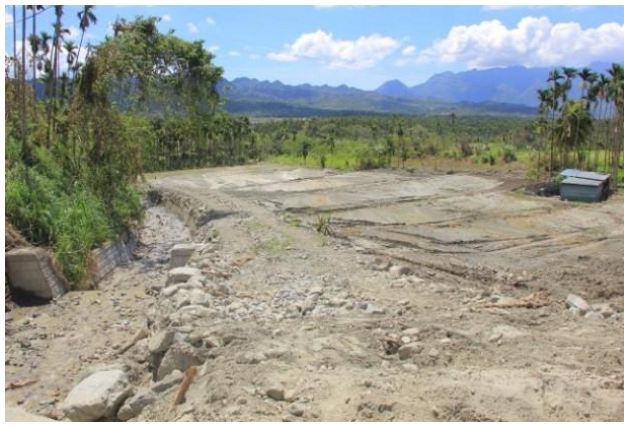
照片19：涵洞以下以泥質與細粒材料為主

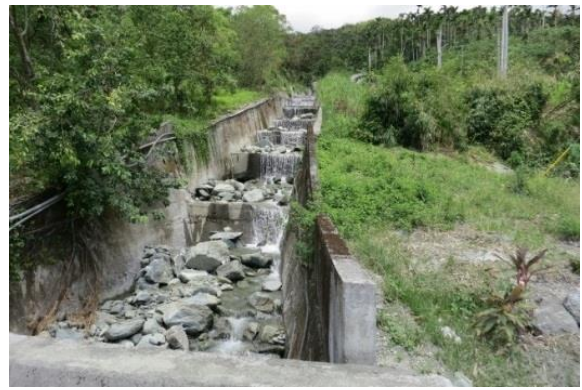
照片20：南側花縣DF030土石流潛勢溪流河床土石影響較小

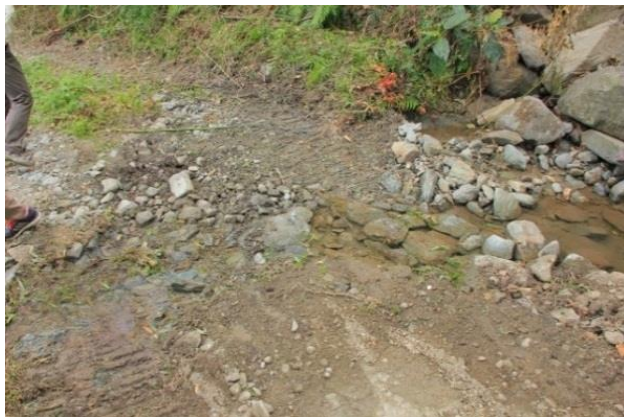
照片21：花縣DF030上游河床有小部分土石

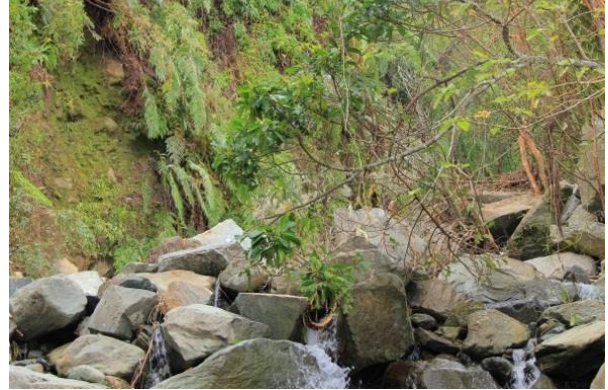
照片22：花縣DF030上游河床上有土石岩塊，岸壁穩定

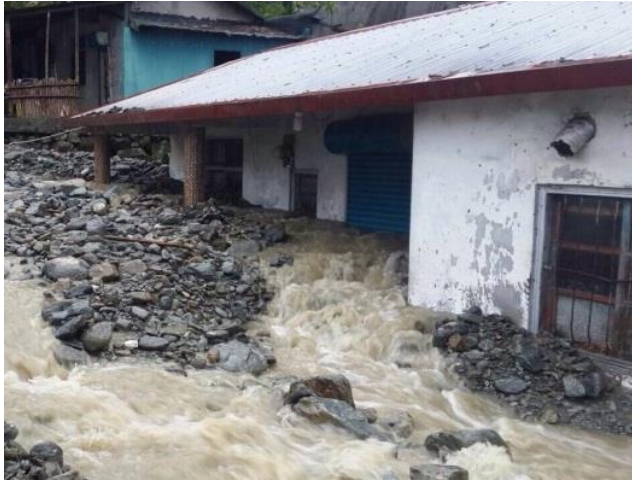
根據以上的地形、地質與坡面土地利用的分析，本次災害發生原因除了高（強）降雨量為其誘因外，上游坡面崩積層逕流集中產生土石沖蝕，土石夾大量流水下衝，沖蝕成溝，部分停滯堆積，較陡處產生沖刮，沖刮土石或拔根倒樹，或向兩岸刮蝕。至下游排水路前，沖蝕溝約以東西向轉東南向排水道，至涵洞前阻塞後淤滿，後繼土石材料淤滿排水道，即以直線行前進左岸民宅（照片23），破窗灌入泥水，房屋整體結構沒有被破壞，顯示以水力為主，非真正的土石

照片23：蝕溝流路直進左岸民宅(江子亮先生提供)

影響區三戶民宅緊鄰排水溝，地勢低（照片8），且為野溪蝕溝直衝之處，當土石材料淤滿排水道後，即以直線行前進左岸民宅（照片23），致屋宅前亦成為排水路（照片23）。民宅所在位置除了地勢較低外，又居於蝕溝直線距離處，建議蝕溝暴衝至左岸民宅前可提高擋土設施外，於颱風豪雨之際，安全起見，暫時疏散避難至安全處所，以防再次爆發土石災害。

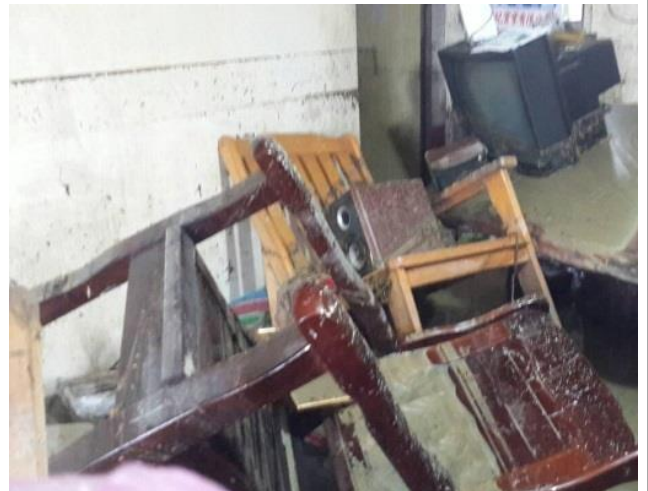
照片24：民宅內傢具泡湯(江子亮先生提供)

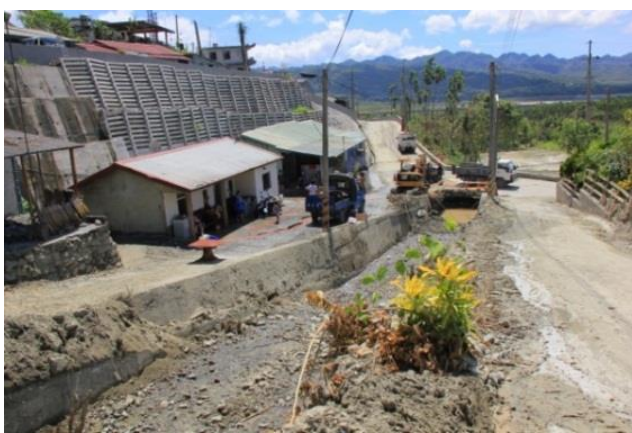
照片25：左岸上邊坡台地聚落

本區除了排水溝左岸有三戶住宅外，其上方高位台地面上仍有十多戶住宅（照片25），上游坡面上之地質與本區類同，具有地滑型與坡面沖蝕之潛在性；右岸亦有多戶住屋（照片26），且鄰近編號花縣DF030土石流潛勢溪流，建議於颱風豪雨之際，安全起見，暫時疏散避難至安全處所。

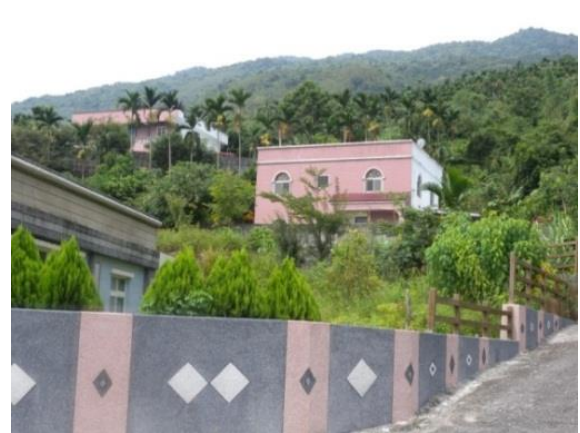
照片26：右岸附近住屋
