Volume 1, Saola  
2012-09-18

國立東華大學環境學院防災研究中心

## 第一期 蘇拉颱風

### 花蓮縣降雨分析與災害事件紀錄

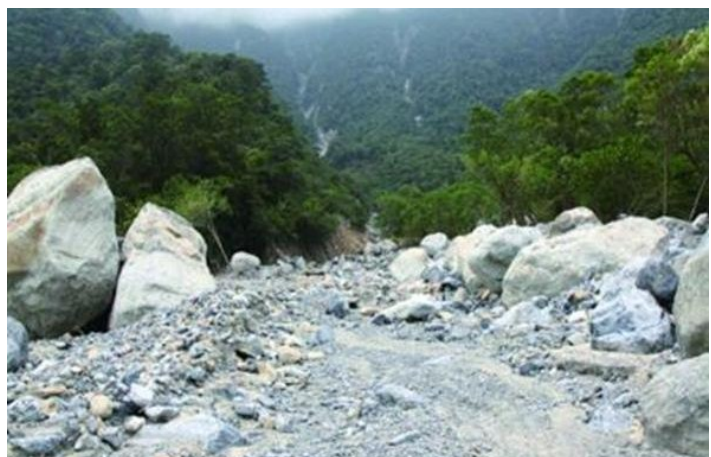
圖：和中野溪新流徑新出口朝和中部落，成災源。（台灣大學地理系教授張石角提供）

台灣大學地理系教授張石角昨表示，和中野溪新流徑已經打開其新出口，直接朝向和中部落，將使該部落成為該溪爾後土石洪流之宣洩處，除非儘早在沖積扇上的災源區採取有效防災措施，不然將使任何復建工作失效。他說，秀林鄉和中部落北鄰古期土石流沖積扇上，對和中部落原來無害的東向入海的無名野溪，經蘇拉颱風強大山洪逕流沖刷，已經從沉睡中甦醒過來，成為沖積扇面上一條沖蝕型土石流，並九十度右轉改道南向侵入其地理位置原為沖積扇扇緣上的和中部落北部。

張石角指出，際此防汛期間，續有颱風豪雨來襲機率，為使和中部落免於遭受土石之患，唯有使流路復歸舊徑一途。

建議移除擋於原河道左岸上的巨石列，使河道復歸遠離部落之東向位置，並疏浚其溪床，使其暢流無阻，又於在復歸原位後溪床右岸，興築導流堤，以使部落免遭溪床土石溢流災害之苦。野溪改道新出口直接朝向和中部落，將成為部落之災源區，另外，擋在溪床左岸之巨石列，迫使土石流九十度右轉改道進入和中部落元兇，防災之法是將左岸障礙巨石列移除，改

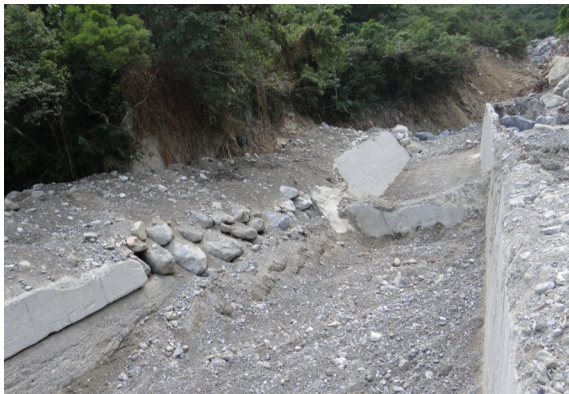
圖：和中聚落遭蘇拉颱風帶來土石掩埋野溪整治之堤防，圖為已緊急疏清後之狀況。

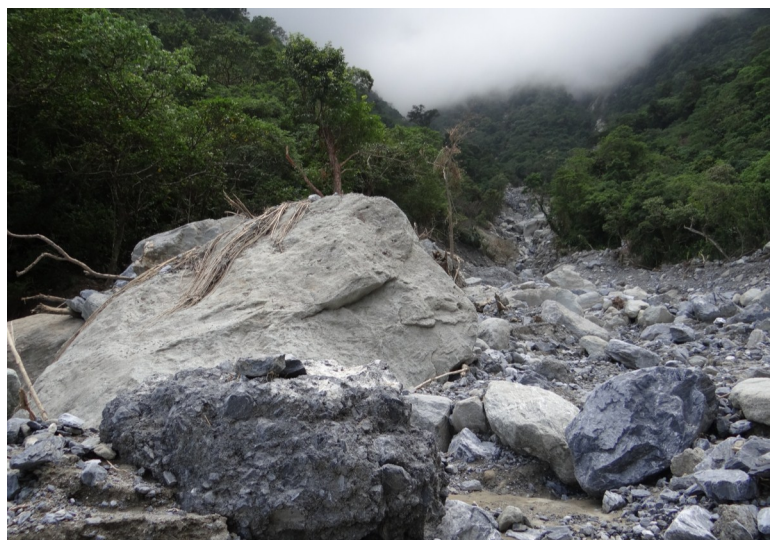
圖：和中野溪中遍佈出現的大石塊。（大漢技術學院游麗方提供）

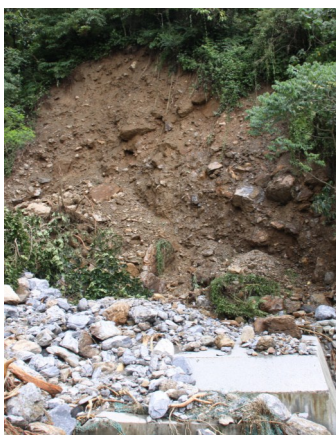
佐倉步道邊坡崩坍情形

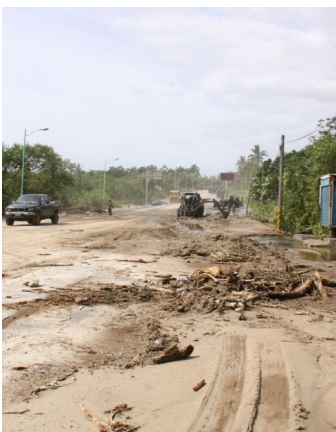
上崇德街道遭土石汙泥沖入(初期清理後狀況)

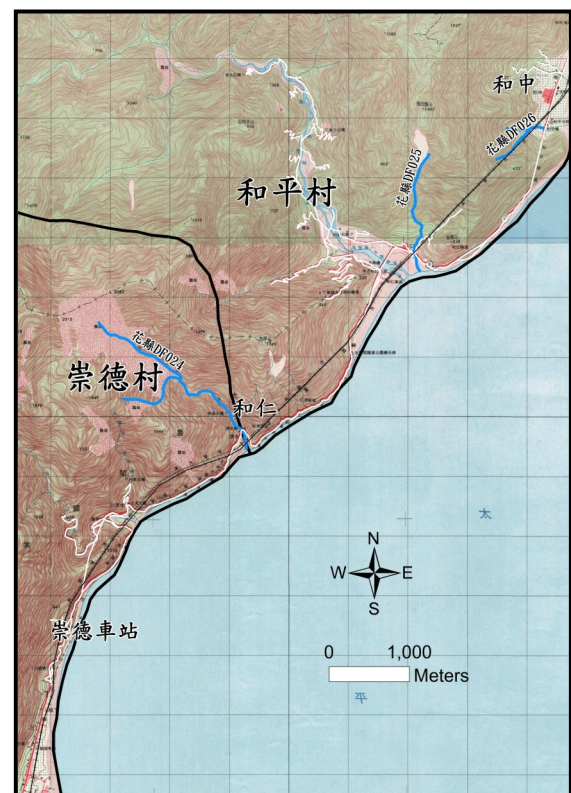
蘇拉颱風對花蓮的災害，造成蘇花公路坍方中斷約一周，台9線在新城秀林一帶淹水嚴重，而秀林鄉和平村和仁、和中部落，與崇德車站南方上崇德部落，幾乎全部受災，見圖3。

圖3：花蓮縣秀林鄉崇德村、和平村主要受災地點

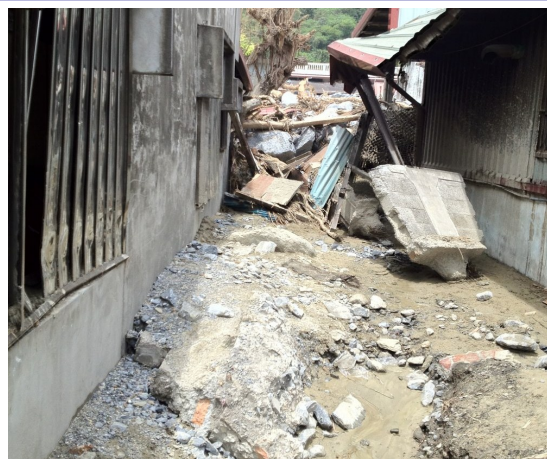
照片 1：土石大量沖入民宅

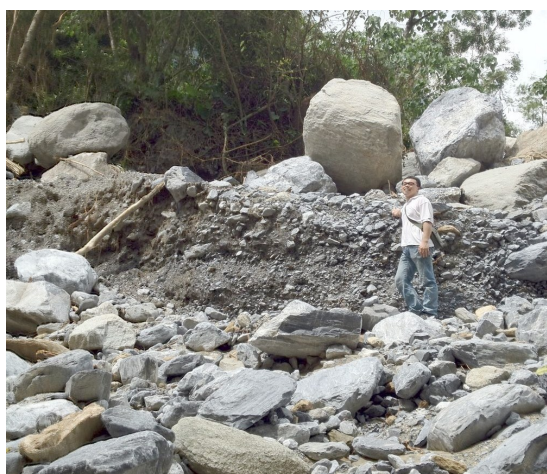
照片 2：中段可見一剖面，大顆粒在上，細砂泥流在下，符合土石流大型石塊漂流在上的典型。

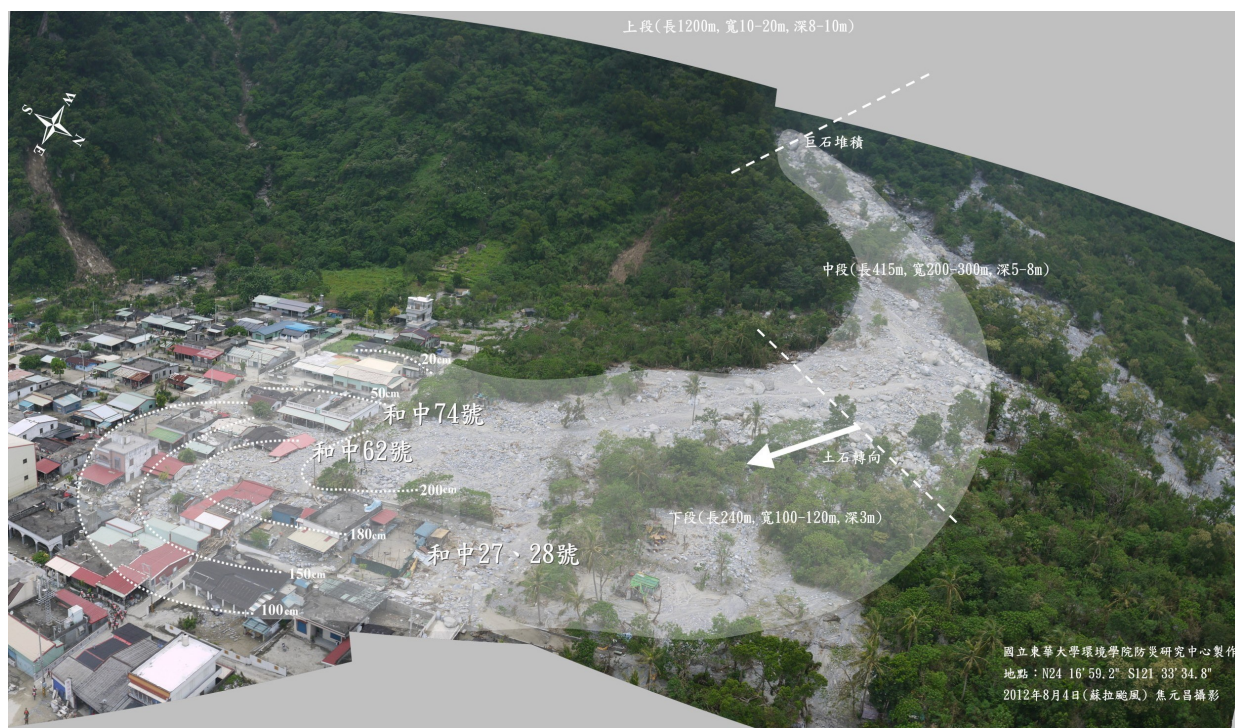
部落北端之野溪，因豪雨沖刷下大量土石，並在靠近部落處，因大石阻斷後轉向侵襲 90 度改道南向侵入位於扇緣上的和中部落北端，土石堆積最高近 200 公分，計有 16 戶房屋沙土進入屋內掩埋較嚴重，另有 29 戶房屋也有沙土掩埋情況，整個部落區幾乎都受淹水的影響。深入野溪調查，上游段有 3 條野溪兩側崩坍，並沖蝕成總長度約 1200 公尺、寬度 10-20 公尺、深度 8-10 公尺之土石；中段除了一般較小的土石外，尚還有許多 10 公尺到 3 公尺高的巨石組成，並堆積於地勢較平緩的樹林處，因此河床遭到堵塞改道，這亦是土石轉向的主要原因，經測距儀測量後得知長度約 415 公尺、寬度 200-300 公尺、深度 5-8 公尺；下段從轉向後開始計算到接觸部落處，長度約 210 公尺、寬度 100-120 公尺、深度約 3 公尺，累計了約 100 萬立方公尺的土石，見圖 4。

圖4：和中部落空拍圖說

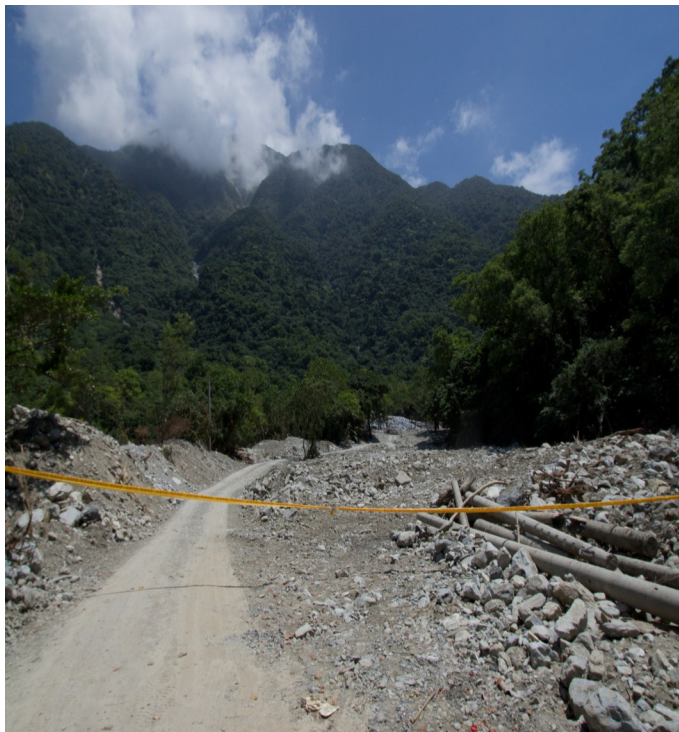
照片 3：土石沖刷整個坡面，已挖出搶救道路進行開挖。

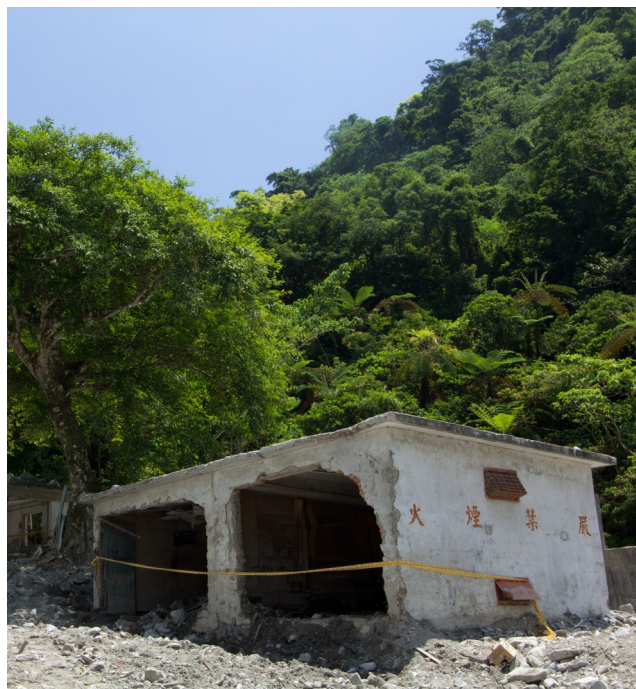
照片 4：原本已被埋入土石中之管理室，開挖後露出全貌。

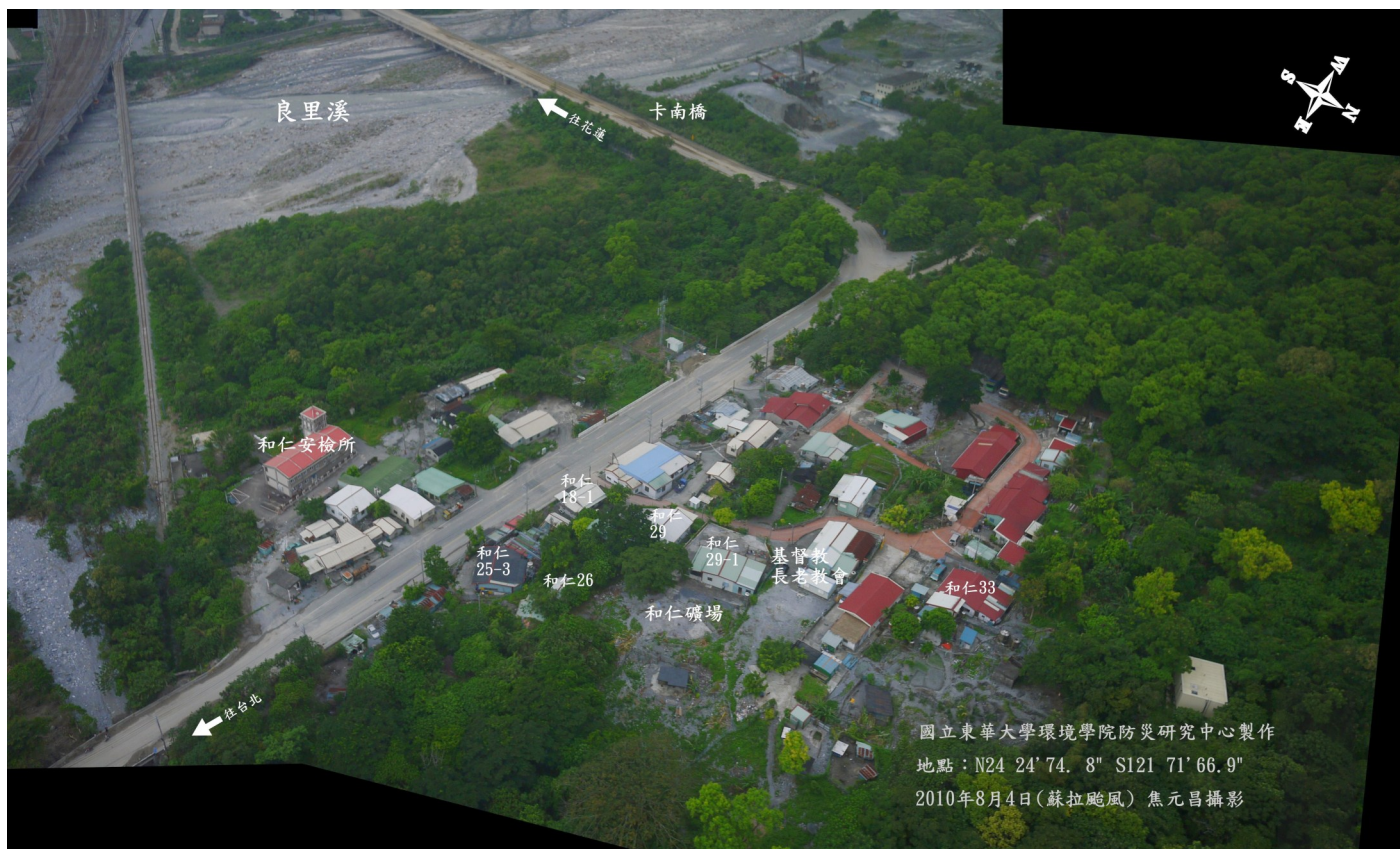
颱風登陸後，沿途均發生大量的土石崩坍，和仁部落後方幾條溪溝皆有溪溝沖蝕現象，東側受土石影響最大，見圖 5，其上邊坡處有一儲存礦業炸藥倉庫，遭到大量土石湧入，看守倉庫的洪先生不幸罹難，這也是此次颱風在花蓮地區唯一死亡的案例。

圖5：和仁部落空拍圖說

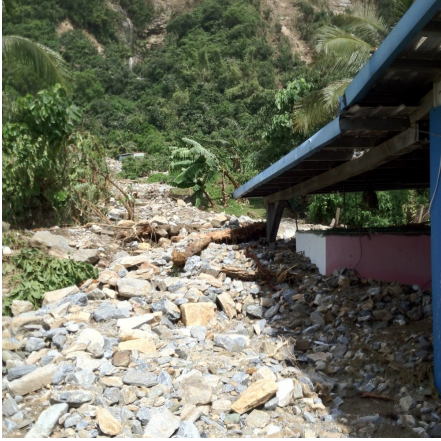
照片 5：秀林鄉崇德村海濱 3 號

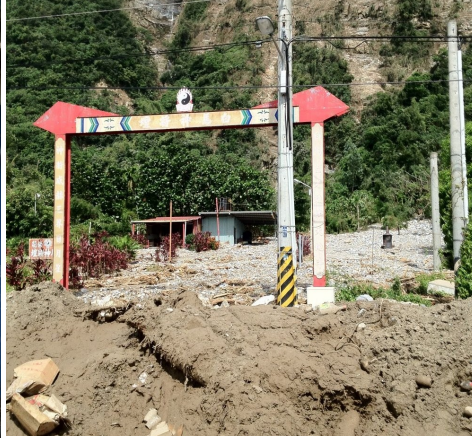
照片 6：秀林鄉崇德村海濱 5-1 號

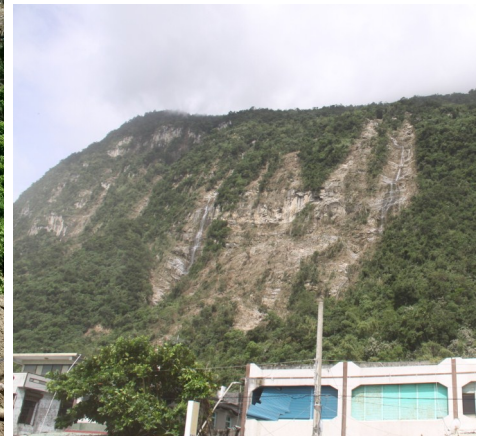
照片 7：聚落後方的土石崩塌區。

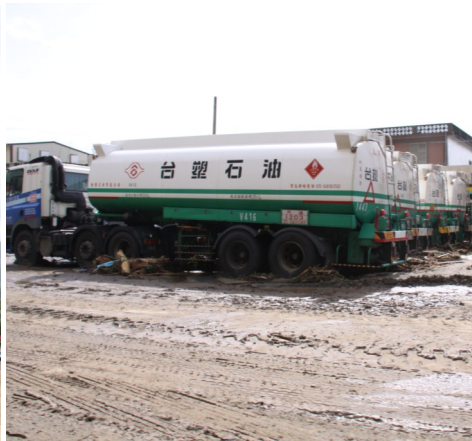
照片 9：被污泥浸泡的油罐車。

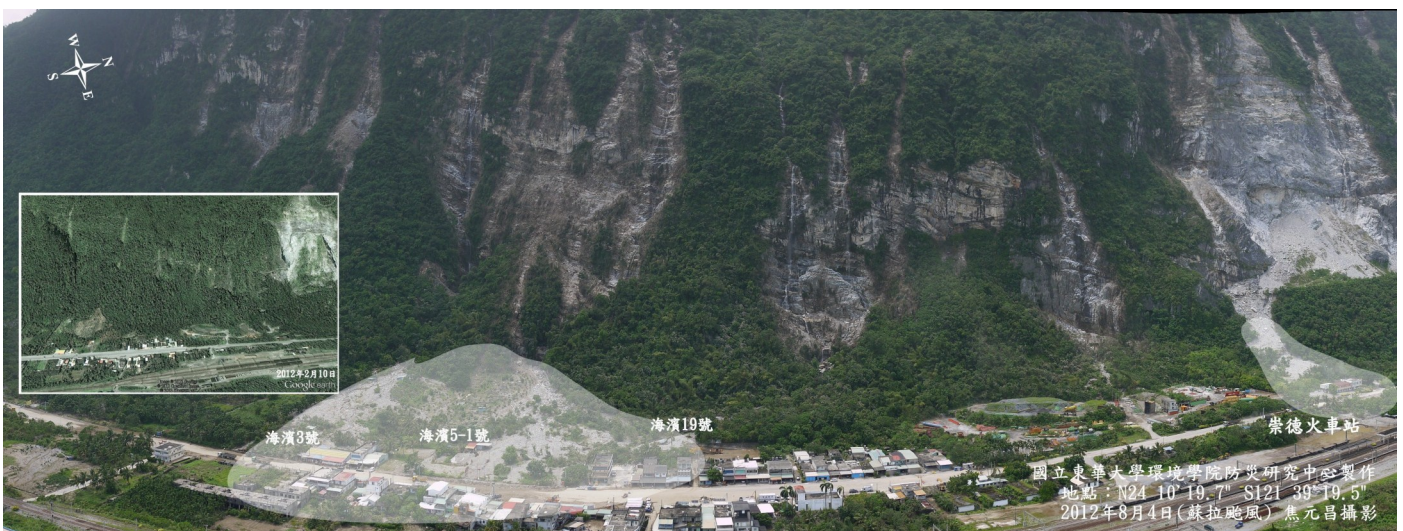
上崇德部落雖無土石流潛勢溪流，唯土石大量從山壁崩落，造成上崇德部落蘇花公路西處，單號門牌從海濱 1 號到 19 號，雖非直接受土石崩落影響，但幾乎全部受到污泥與土石沖入，見圖 6。

圖6：上崇德部落與崇德車站附近空拍圖說

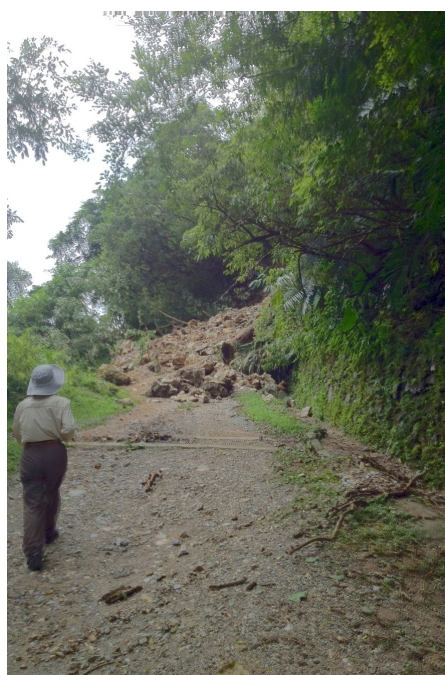
照片 5：佐倉步道部分崩坍

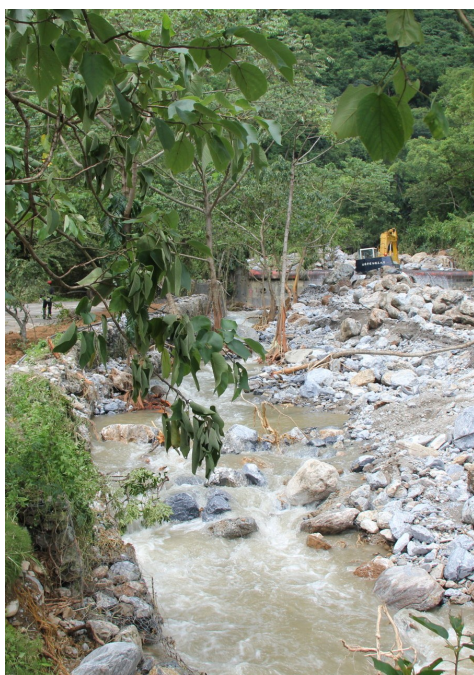
照片 6：薩固兒步道下方攔砂壩

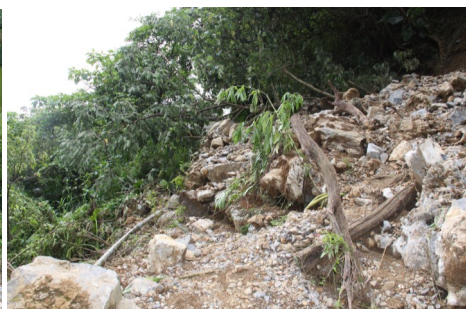
佐倉步道邊坡土石滑崩狀況

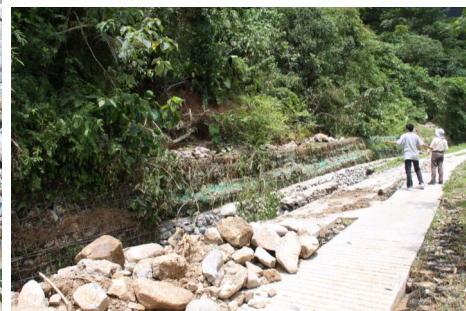
佐倉步道排水溝及砌石邊坡遭摧毀。

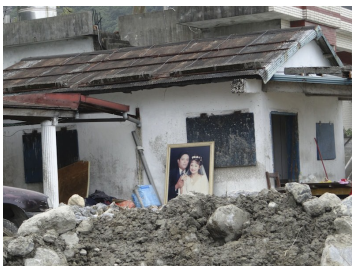
和中聚落中被土石掩埋的房舍。

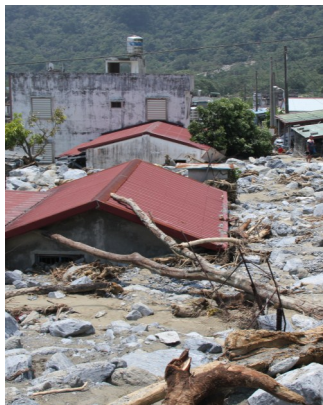
蘇拉颱風後被掩埋的和中部落房舍。

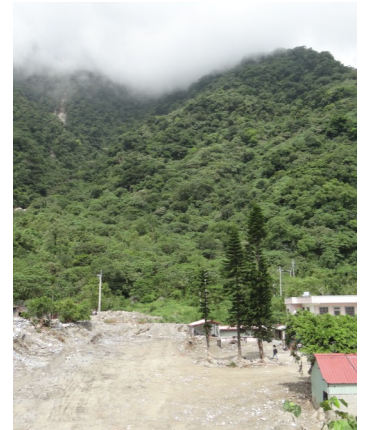
和中聚落旁野溪大量土石冲刷進入民房，並沖毀農作物。

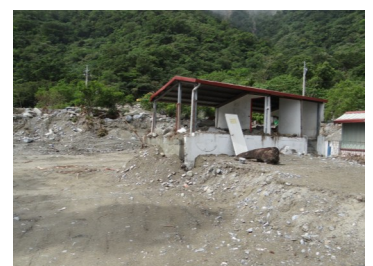
和中聚落位於野溪旁之散戶 (101 號旁) 遭土石沖毀鐵皮屋。

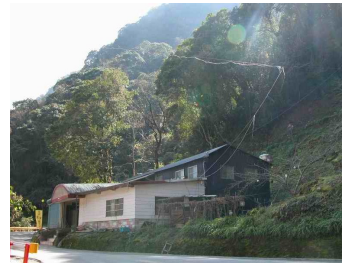
龍王颱風發生前住宅之陡後邊坡(民國 94 年)。

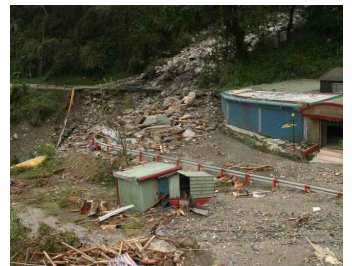
龍王颱風後發生側邊蝕溝影響致災。

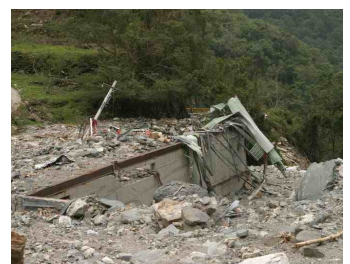
龍王颱風已沖毀住屋。

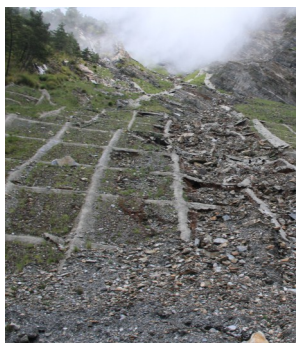
蘇拉風災中被土石沖毀的和中聚落連結外對外交通之邊坡擋土牆。
