# 2017 年 1011 豪雨專冊

## 花蓮縣降雨分析與災害事件紀錄

### 一、豪雨概況說明

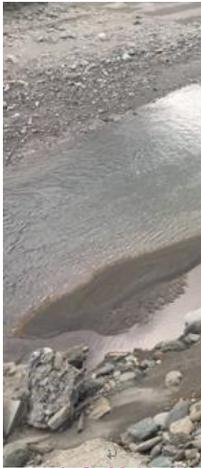
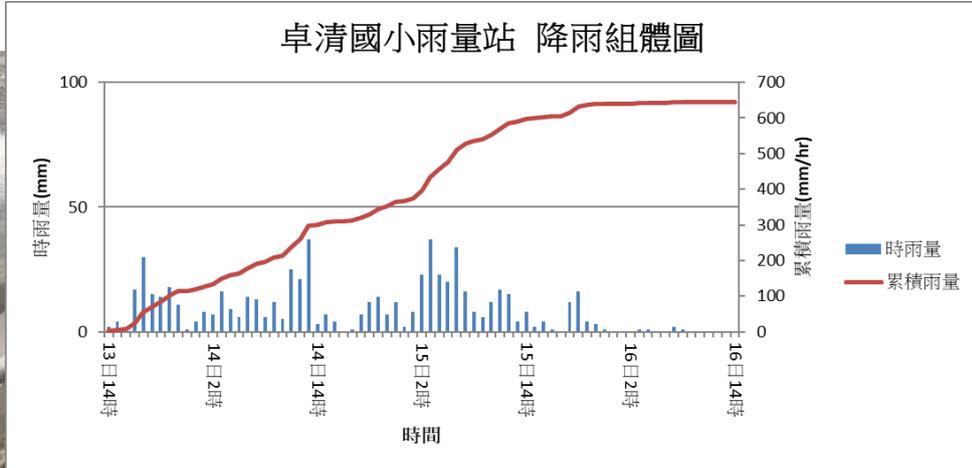
### (一)卓溪鄉卓清村

✓災情描述：10月11日起連續豪雨，帶來南清水溪水量大，位於清水部落北側護岸由於強大沖蝕力，致護岸流失、損壞。

✓災害規模：護岸流失損壞約150m

✓災損統計：護岸流失損壞約150m

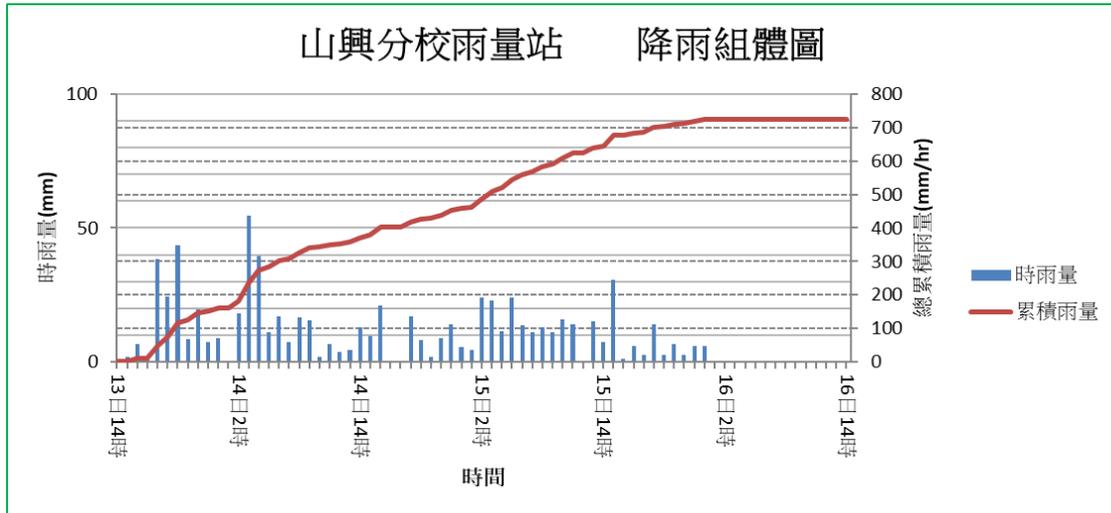
## (二)鳳林鎮山興里

✓ **災情描述：**花 46 號鄉道 12.5k 開始往水璉方向約一公里間產生：(1)路面下陷約 50 公尺；(2)上邊坡沖蝕；(3) 13k 處 46 號鄉道支線約 180m 處，新設道路由於沖蝕產生淘空，至鋪設之水泥路面塌陷。

✓ **災害規模：**路面塌陷約 50 公尺、新設水泥鋪面破裂約 30 公尺。

✓ **災損統計：**道路受影響、損毀約 1.2k。

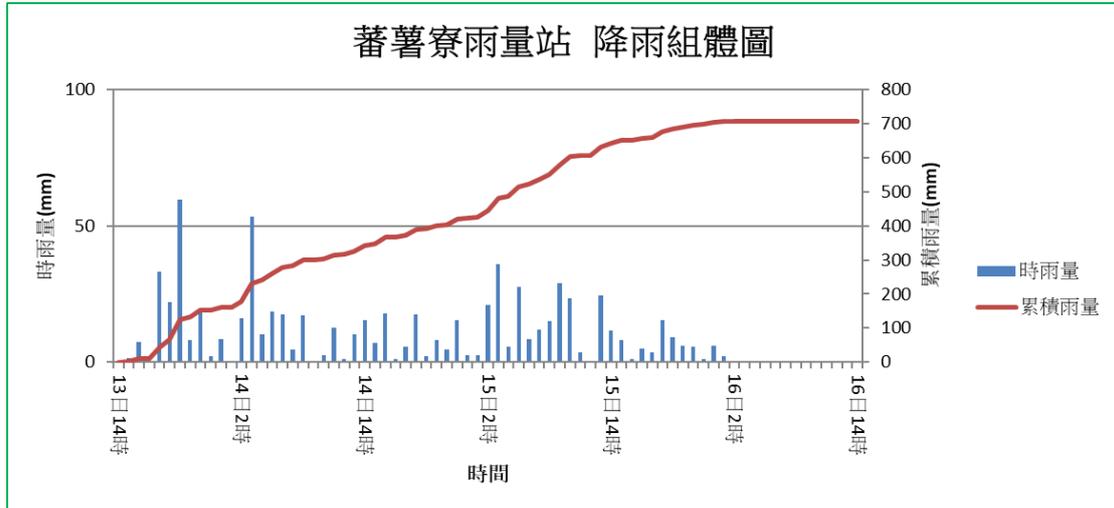
### 三) 鳳林鎮山興里

- ✓ **災情描述：**災害地點與去( 105 )年同一個地區，崩塌影響範圍內有施作完成之農路（產業道路）與擋土牆。
- ✓ **災害規模：**坡面為尚未穩定的崩塌地，崩塌面積約 30000 平方公尺，土方量約 90000 立方公尺。
- ✓ **災損統計：**產業道路、擋土牆等約 100 公尺。
