中度颱風麥德姆(MATMO)

災害事件紀錄與萬榮鄉災因分析

國立東華大學環境學院防災研究中心執行

2014年8月

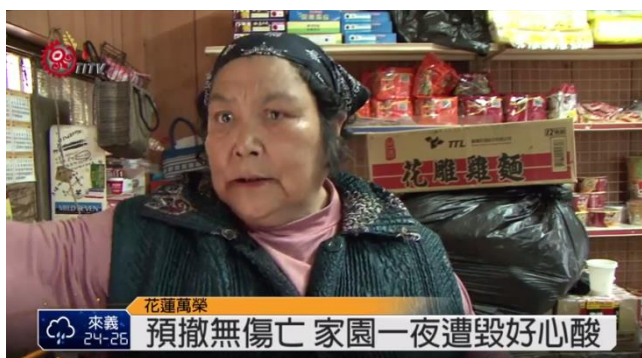
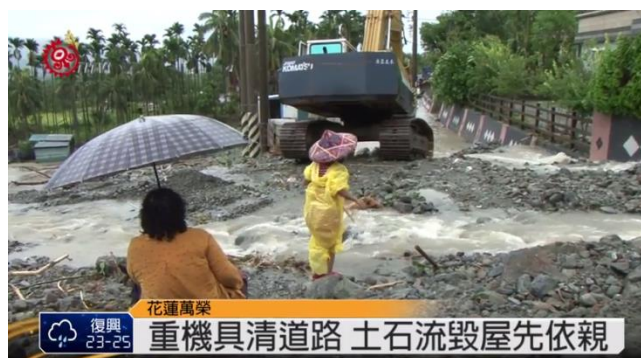
馬遠村第八鄰住戶，看到房子變成這樣，索性配合撤離。不過，看到牆上殘留的水痕，可以想見當時房子被水淹到一半。上午重機械開始進駐疏通道路，目前這兩戶沒有家具、衣物可用，也只能暫時依靠親友的援助幫忙度過難關。

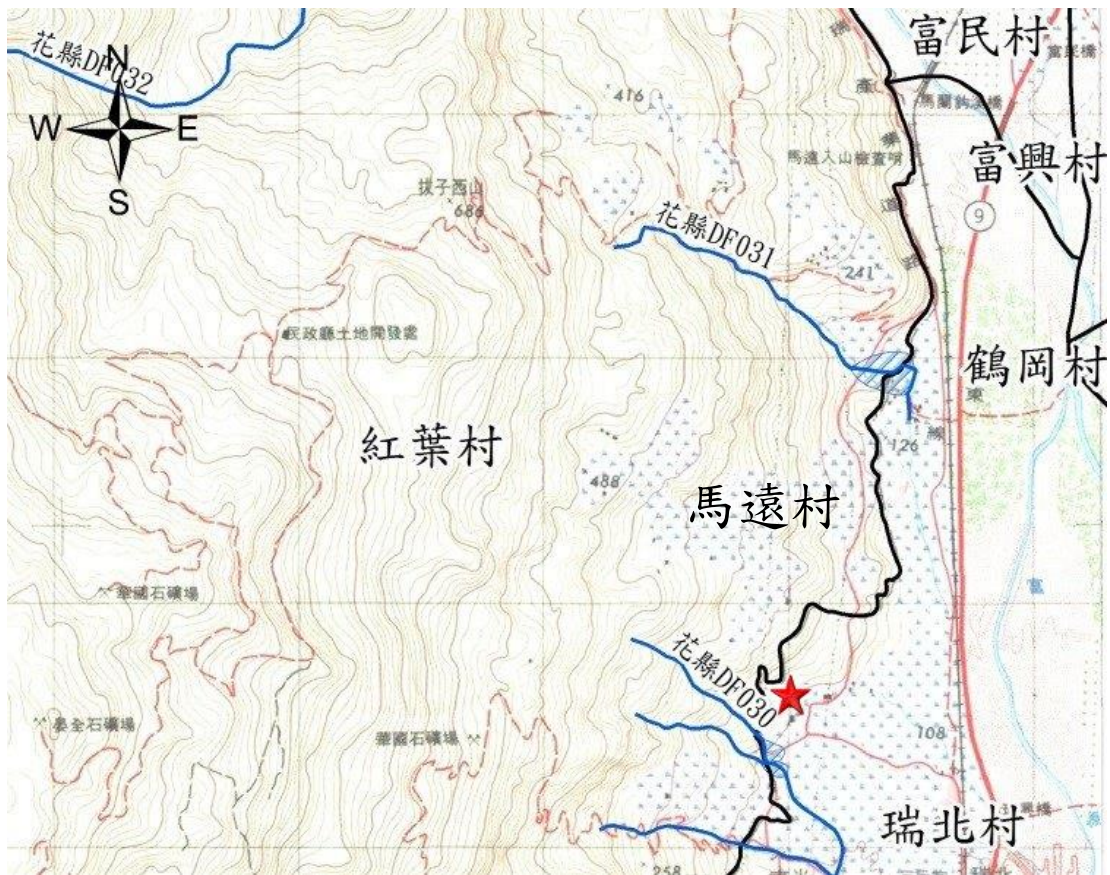
圖 1 花蓮縣萬榮鄉馬遠村馬遠八鄰土石災害位置圖

馬遠八鄰土石災害所在位置屬花蓮縣萬榮鄉馬遠村，位於花蓮縣中段，中央山脈東側，南端緊鄰東光聚落，與北端馬遠主聚落尚有5公里之遙，東接瑞穗鄉瑞北，由瑞北台九省道西轉約一公里可達本區，如圖1所示。本區屬秀姑巒溪流域支流富源溪之尚未發育成溪溝的野溪。野溪南側緊鄰編號花縣DF030土石流潛勢溪流，根據距離本區最近的紅葉（CIZ03）雨量站，土石流警戒基準值為500mm。麥德姆颱風於7月22日21時發佈黃色警戒，23日上午11時發佈紅色警戒，土石災害發生時間無法確認，概由於萬榮鄉公所已於前一日(22日晚間7時前)強制執行疏散避難，居民於次日凌晨4時雨勢較小時返回住所始發現土石沖入房舍，估計發生時間應為23日凌晨強降雨之際。

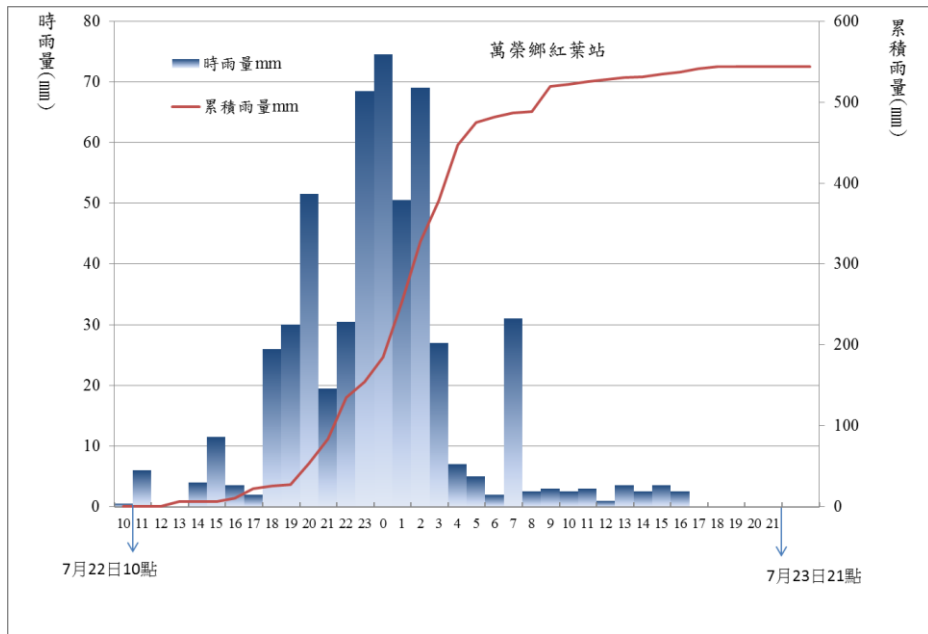
圖 2 花蓮縣萬榮鄉馬遠村紅葉雨量站降雨組體圖

根據紅葉雨量站資料顯示，麥德姆颱風期間，累積雨量543.5mm，平均降雨強度在15.54mm/hr，強降雨發生時間在22日晚上11點至次日清晨2點的3小時期間，最大降雨強度為74.5mm/hr，出現於22日晚12點到清晨1點（圖2）。由於土石災害發生時間鄰近居民皆已事先疏散，故無法知道土石災害發生的確定時間。

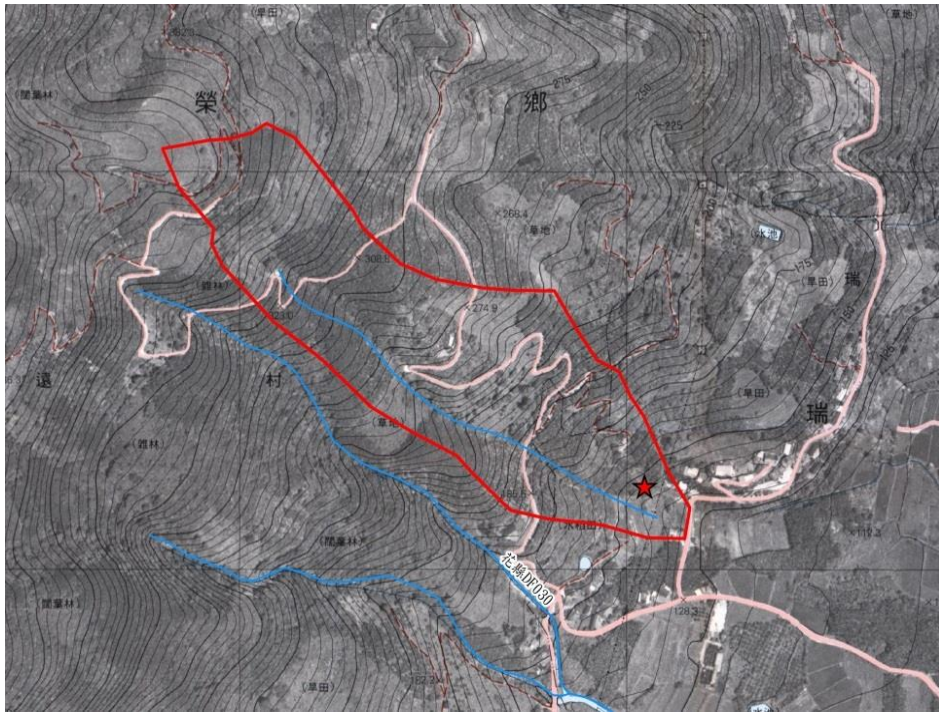
圖 3 花蓮縣萬榮鄉馬遠村馬遠八鄰相片基本圖 (1/5000)

馬遠八鄰乃中央山脈東麓打馬燕山與花東縱谷交界上，由一『支嶺末端面』(spur-end facet) 及其沖蝕、崩塌物質在其山麓下堆積而成較低緩的台地，腹地小。集水面積約14公頃，集水區最大高差280公尺，起伏比0.37，形狀因子為0.39，屬狹長型，是為一尚未發展成溪溝的野溪（圖3）。蝕溝長度約600公尺，溪流坡降約32.5%，就集水區地貌來看，由上游往下游成陡緩相間，平均坡度約34%，產業道路於較陡處以之字型彎曲穿過本區中段，於上游段坡面向西南進入編號花縣DF030土石流潛勢溪流坡面，緩坡處多植有檳榔園，部分有果樹。

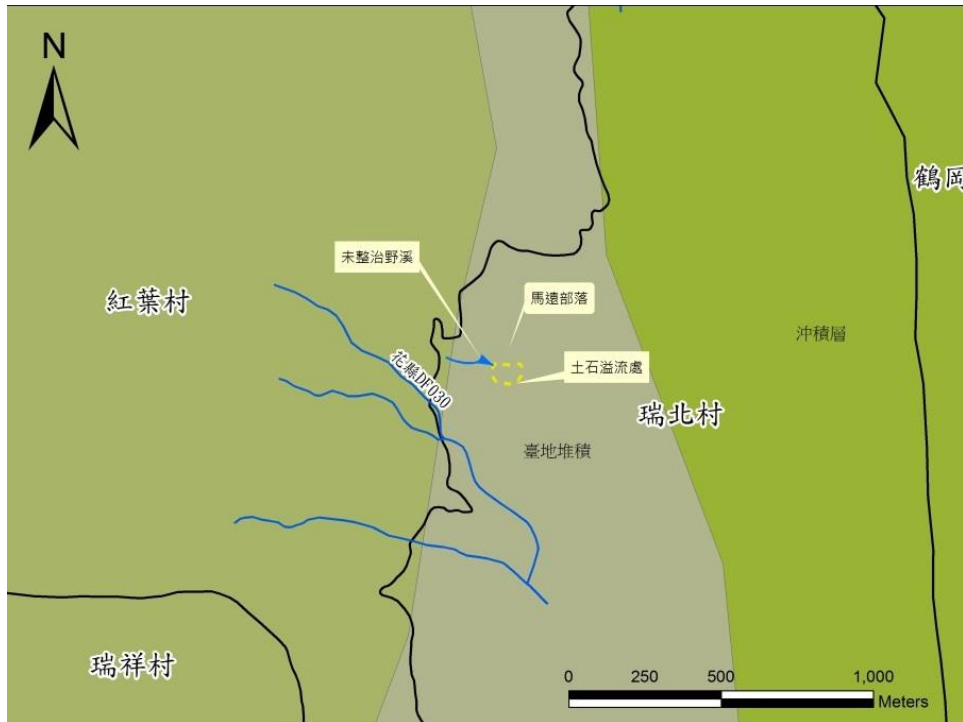
圖 4 花蓮縣萬榮鄉馬遠村馬遠八鄰地質圖

根據中央地質調查所資料 (圖4) ，本區無斷層通過。出露於本區與鄰近地區之地層為台地堆積層。根據現場調查，沿產業道路兩側所見為崩積層，岩性則為大南澳片岩之黑色片岩，以及含高雲母類的片岩，河床平均粒徑約40*15*15cm；最大粒徑達80*80*45cm；中段陡下坡段最大粒徑1.3*1.5*2.6m；上游段粒徑最大可達5.3*2.6*1.2m。

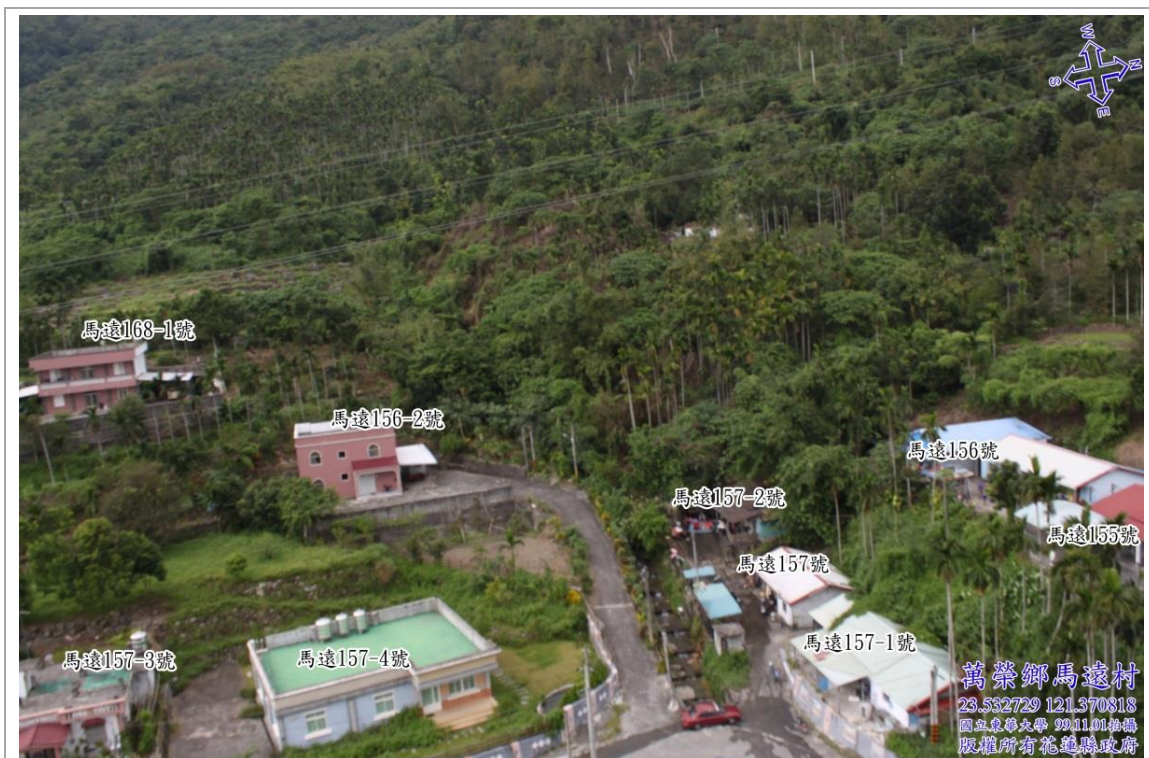
照片1：土石災害發生前無人載具空拍影像99.11月

根據2010年11月利用無人載具空拍影像（照片1），本野溪已設有排水溝，三戶住宅緊鄰排水溝（照片2），鄰近地區有散戶以及檳榔園；2014年麥德姆颱風發生土石掩埋排水溝，經清理後可以發現馬遠八鄰蝕溝控制工程無損壞（照片3），野溪上游檳榔園被刮蝕，所見材料皆為淘選不佳的崩積層土石（照片4），土石材料被刮蝕後成沖蝕溝（照片5），沿蝕溝下移，兩側部分崩積物被刮蝕造成崩塌（照片6、7），至下游轉折點至涵洞前約50公尺處，涵洞阻塞（照片8），整個排水道淤埋，左岸三戶民宅（照片9）受影響，房屋外面土石材料與排水溝材料相同，進入民宅者則以泥水為主，窗戶被破壞（照片10、11），大排旁的農路也被土石淤埋（照片12），涵洞以下為土沙、水流影響，農作物有玉米田，幸好皆已採收，影響輕微；農路有三段穿過該蝕溝，皆有沖蝕或土石淤埋狀況（照片13、14）。

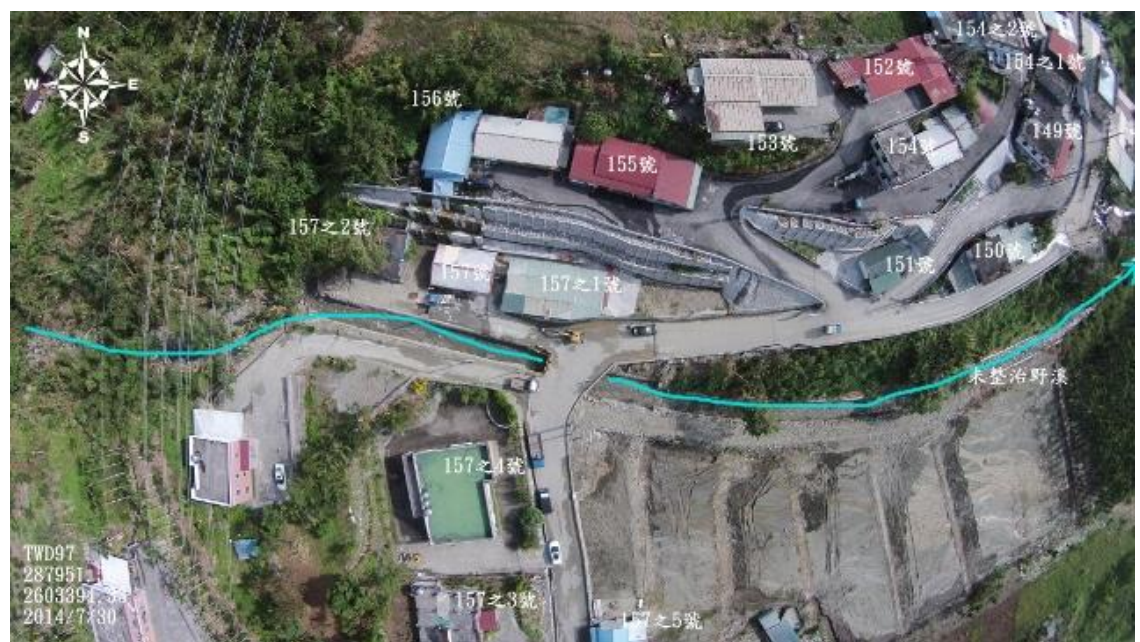
照片2：土石災害發生後無人載具空拍影像103.07.29

影響區三戶民宅緊鄰排水溝，地勢低（照片8），且為野溪蝕溝直衝之處，當土石材料淤滿排水道後，即以直線行前進左岸民宅（照片23），致屋宅前亦成為排水路（照片23）。民宅所在位置除了地勢較低外，又居於蝕溝直線距離處，建議蝕溝暴衝至左岸民宅前可提高擋土設施外，於颱風豪雨之際，安全起見，暫時疏散避難至安全處所，以防再次爆發土石災害。

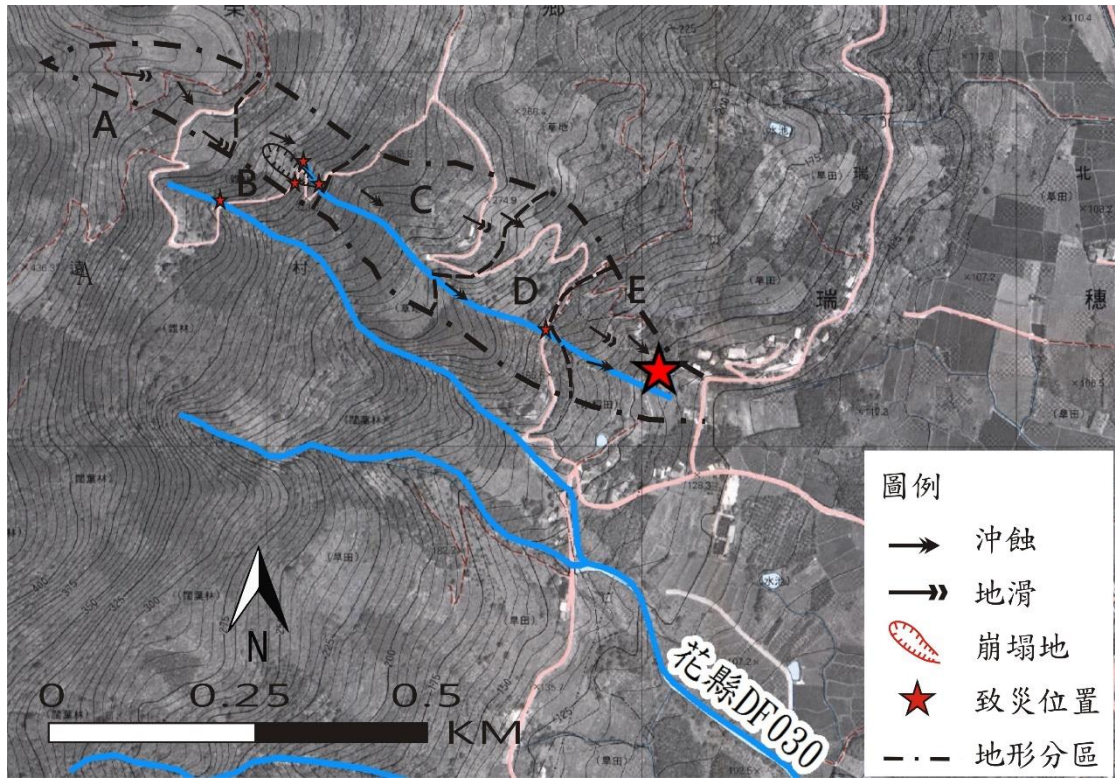
圖 5 花蓮縣萬榮鄉馬遠村馬遠八鄰環境地質圖

馬遠八鄰山坡地位於編號花縣DF030土石流潛勢溪流東北側山坡集水區，依地形坡度區分為五個地形區（圖5），由上游至下游說明如下：A區為山脊線南側及其一大蝕溝組成，蝕溝下方堆積區應為上坡滑移的堆積物，地勢較緩，平均坡度23%；B區坡面較平直、單純，僅有小蝕溝，坡度稍陡，平均坡度46%，為本次土石崩落之源頭；C區蝕溝明顯，坡度緩於B區，平均坡度34%，東側局部曾有滑動；D區地勢最陡，平均50%，除了延續C區明顯蝕溝外，另有一小蝕溝發育；E區最下游，兩蝕溝匯合，平均坡度28%。整體來看，本區地貌呈現緩~陡~緩~陡~緩之階狀地形，兩地形交界處地貌較複雜；各區蝕溝具有沖蝕之潛在性；全區坡度在20%~50%之間，平均34%，與坡面多崩積層有關（照片15、16）。

產業道路通過本區B、C、D三區，逕流集中沖蝕區源頭，即位於B區西南端、與C區交界處，產業道路在此成之字型爬升，而將上、下段道路一併沖毀；沖蝕溝目前已經成為一深溝（照片3）應即時處理，避免繼續刮蝕、擴大；C、D兩區各有產業道路一段穿過該蝕溝而受影響，其中於D區與E區交界之產業道路沖蝕較嚴重，造成8.5公尺寬之沖蝕溝（照片13），產業道路下方崩塌約15公尺，為急需處理。目前以排除土石暫時可通行。
